**MEJORAMIENTO ESTRUCTURAL DE ARRASTRALODOS  
DECANTADORES DE LA PLANTA DE TRATAMIENTO  
RÍO CAUCA**

**UNIVERSIDAD AUTÓNOMA DE OCCIDENTE  
FACULTAD DE INGENIERÍA  
DEPARTAMENTO DE ENERGÉTICA Y MECÁNICA  
PROGRAMA DE INGENIERÍA MECÁNICA  
SANTIAGO DE CALI  
2008**

**Pasantía para optar el título de  
Ingeniero Mecánico**

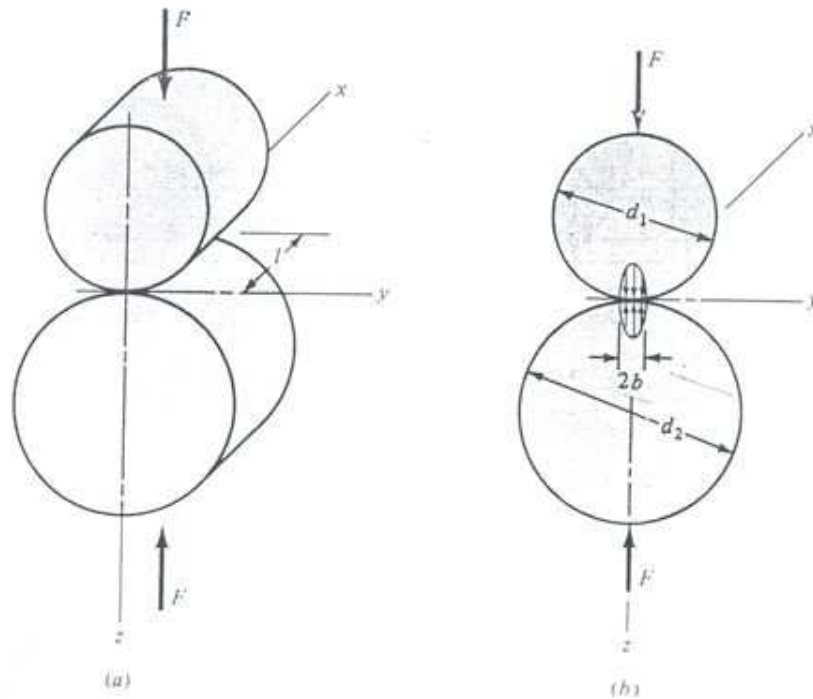
**Figura 5. Area de contacto entre rodillos**

En un principio cuando se entrego el rodillo para los análisis se observaron ciertas irregularidades en él debido a que por ser un acero de la serie 40 o aceros aleados que contienen elementos como Níquel, Cromo, Molibdeno entre otros, le dan propiedades mecánicas importantes como la resistencia a la corrección, resistencia a la tracción pero en nuestro caso se dio una situación muy particular la cual fue que el rodillo se corroyo con gran facilidad en un lugar en el cual no tenia contacto directo con agua.

Como se observa en la figura 5 que fue tomada 5 días después de la entrega del rodillo por parte de EMCALI se una nota gran corrección en el rodillo lo cual no le sucede da los aceros aleados esto condujo a su pociones tales como: no es un acero aleado, puede ser un acero de bajo carbono, mala fabricación.

Comparando los resultados con tablas de sobre composición de aceros obtenemos que esta dentro de los rangos del acero 1045F que es un acero de bajo carbono utilizado para forja lo cual corrobora las su pociones que se tenían antes de hacer el análisis químico.

Como primera instancia se sugiere un acero de la clase 51XX esto debido a su resistencia al desgaste y corrosión, con limite de fluencia 91 – 112 kg/mm<sup>2</sup>

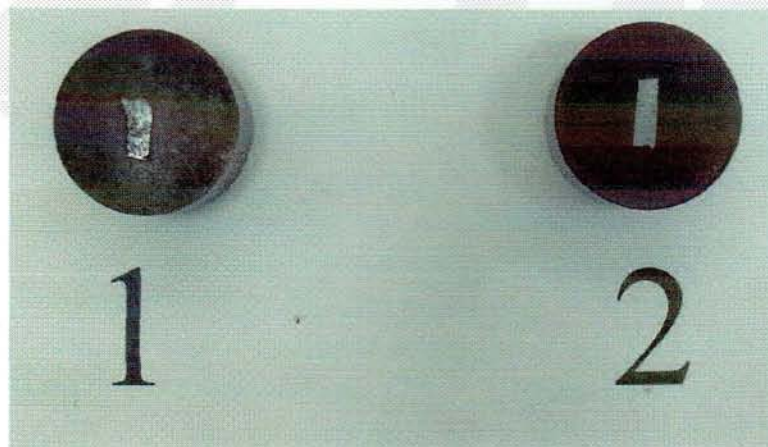
Figura 1. Muestras recibidas en el laboratorio.

La muestra corresponde a un acero al carbono. En las figuras 1 y 2 del Anexo 1 se observa la micrografía de la muestra 1 compuesta por ferrita y perlita. Adicionalmente se encontraron inclusiones no metálicas del tipo sulfuro de manganeso.

La muestra corresponde a un acero al carbono. En las figuras 3 y 4 del Anexo 1 se observa la micrografía de la muestra 2 compuesta por ferrita y perlita. Adicionalmente se encontraron inclusiones no metálicas del tipo sulfuro de manganeso.
